# YES 車輛認證書

認證編號 CPF71549244080

| 廠牌 Make | NISSAN |
| 車型 Model | MARCH |

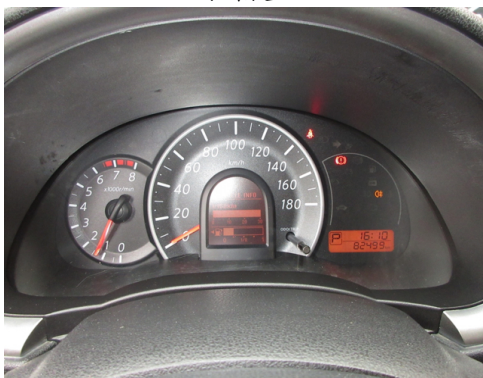
| 現況實車里程 Mileage<br>(僅揭露，不具保證效力) | 82,499 |

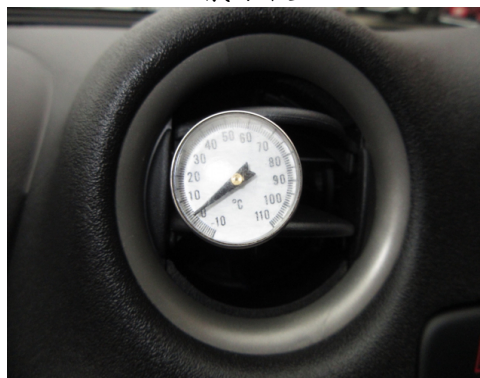
空調溫度

| 查定項目 Inspection Item | 有無異常狀況 Findings | | 備註事項 |
|---|---|---|---|
| 前空調冷氣作動中央出風口溫度 | 3 °C | | |
