YES 車輛認證書

認證編號 CPF71549244129

廠牌 Make	MAZDA
車型 Model	MAZDA3
年份 Year	2015/09
排氣量 Displacement	1,998
車身號碼 VIN	***BM3275G13199**
引擎號碼 Engine Number	無引擎號碼
現況實車里程 Mileage (僅揭露, 不具保證效力)	126,859

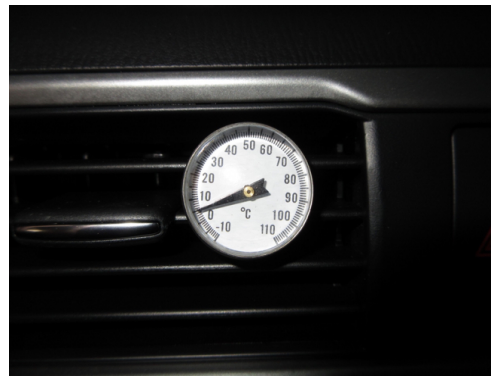
空調溫度

查定項目 Inspection Item	有無異常狀況 Findings	備註事項
檢查室外氣溫	30°C	
後空調冷氣作動中央出風口溫度		無此項目
冷凝器散熱風扇有無運轉異常	<input type="radio"/> 有 <input checked="" type="radio"/> 無	
前空調冷氣A/C開關燈號	<input type="radio"/> 有 <input checked="" type="radio"/> 無	
前空調風速開關各段風速	<input type="radio"/> 有 <input checked="" type="radio"/> 無	
前空調冷氣作動中央出風口溫度	5°C	
後空調冷氣A/C開關燈號		無此項目
後空調風速開關各段風速		無此項目
