# YES 車輛認證書

認證編號 CPF71549245027

| 廠牌 Make | MINI |
| 車型 Model | MINI COOPER |

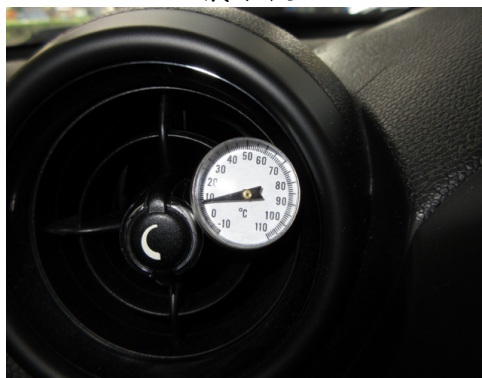
空調溫度

| 查定項目 Inspection Item | 有無異常狀況 Findings | | 備註事項 |
|---|---|---|---|
| 前空調冷氣作動中央出風口溫度 | 8°C | | |
