認證編號 CPF71549245141

## 車輛資料 Vehicle Information

## 車輛認證總結報告 Vehicle Inspection Findings

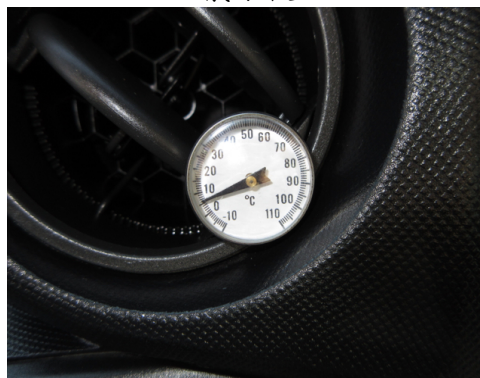
空調溫度

| 查定項目 Inspection Item | 有無異常狀況 Findings | | 備註事項 |
|---|---|---|---|
| 前空調冷氣作動中央出風口溫度 | 6 °C | | |
