# YES 車輛認證書

## 車輛認證總結報告 Vehicle Inspection Findings

認證編號 CPF71549246072

### 車輛資料 Vehicle Information

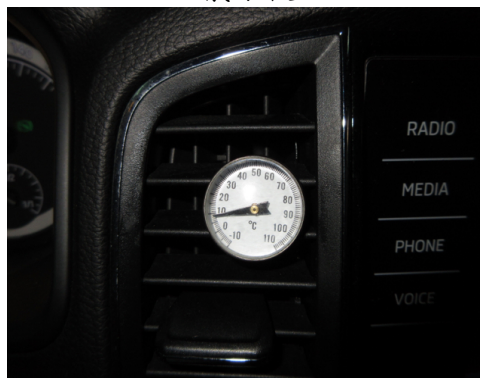
空調溫度

| 查定項目 Inspection Item | 有無異常狀況 Findings | | 備註事項 |
|---|---|---|---|
| 前空調冷氣作動中央出風口溫度 | 8°C | | |
