# YES 車輛認證書

認證編號 CPF71549246081

| 車型 Model | U7 TURBO ECO HYPER |
| 年份 Year | 2017/06 |

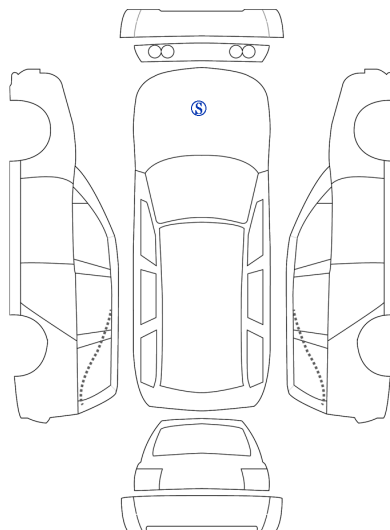
車體外觀圖

本車體骨架結構無修復跡象。

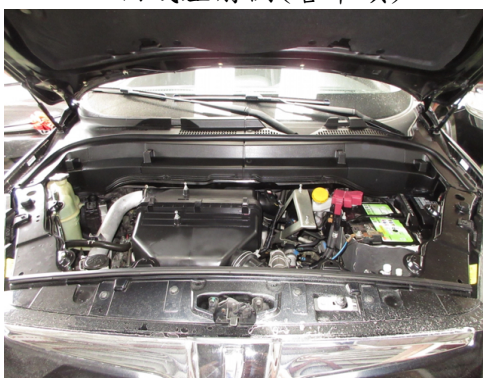
引擎室

| 查定項目 Inspection Item | 有無異常狀況 Findings | | 備註事項 |
|---|---|---|---|
| 外觀有無漏油/水跡象 | <input checked="" type="radio"/> 有 | <input type="radio"/> 無 | |

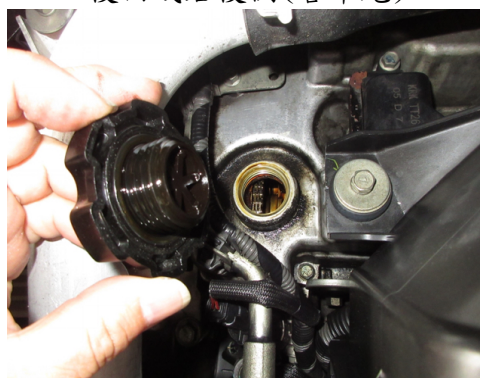
機油蓋

| 查定項目 Inspection Item | 有無異常狀況 Findings | | 備註事項 |
|---|---|---|---|
| 機油油量、油質有無異常 | <input type="radio"/> 有 | <input checked="" type="radio"/> 無 | |

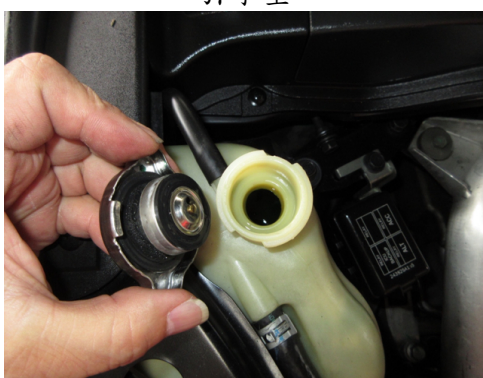
水箱蓋

| 查定項目 Inspection Item | 有無異常狀況 Findings | | 備註事項 |
|---|---|---|---|
| 冷卻水有無添加防鏽劑 | <input type="radio"/> 有 | <input checked="" type="radio"/> 無 | |

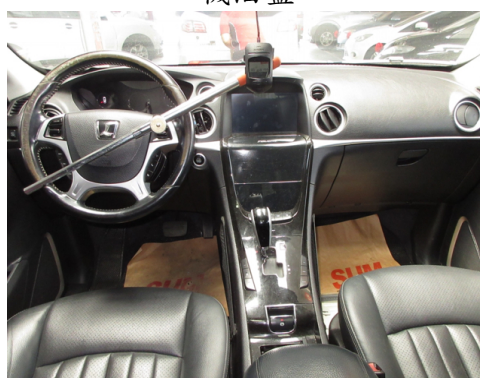
儀錶板

| 查定項目 Inspection Item | 有無異常狀況 Findings | | 備註事項 |
|---|---|---|---|
| 警告指示燈有無異常作動 | <input type="radio"/> 有 | <input checked="" type="radio"/> 無 | |

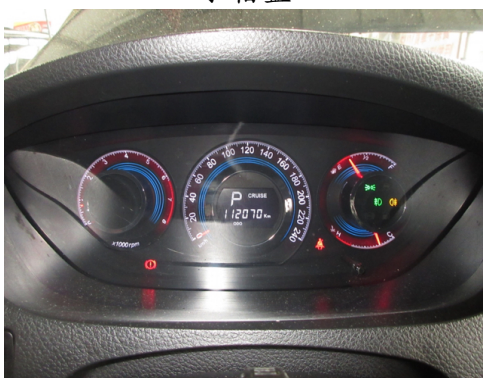
| 現況實車里程 Mileage<br>(僅揭露，不具保證效力) | 112,070 |

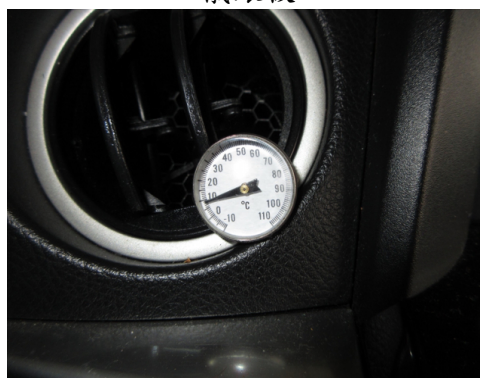
空調溫度

| 查定項目 Inspection Item | 有無異常狀況 Findings | | 備註事項 |
|---|---|---|---|
| 前空調冷氣作動中央出風口溫度 | 8°C | | |
