# YES 車輛認證書

認證編號 CPF71549247041

| 廠牌 Make | HYUNDAI |
| 車型 Model | PORTER |

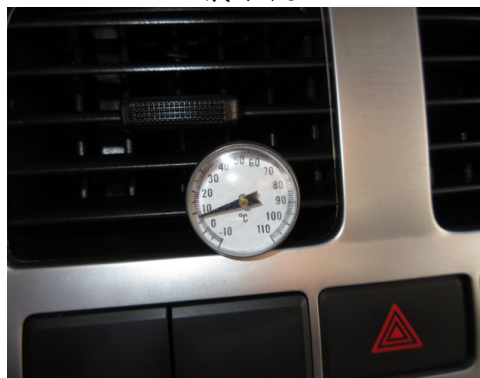
空調溫度

| 查定項目 Inspection Item | 有無異常狀況 Findings | | 備註事項 |
|---|---|---|---|
| 前空調冷氣作動中央出風口溫度 | 8°C | | |
