# YES 車輛查定報告

## 車輛認證總結報告 Vehicle Inspection Findings

廠牌：BMW  
排檔型式：手自排  
車門數：5門  
儀表里程數：132,718

車型：2 SERIES  
引擎號碼：無引擎號碼  
車身號碼：\*\*\*2C1105FV3348\*\*

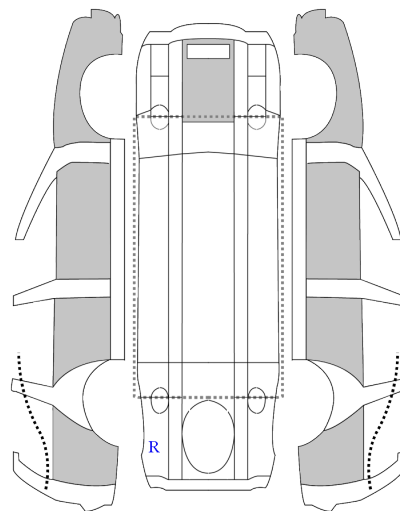
車骨結構圖

無此檢查項目  
無任何異常之痕跡。  
無任何泡水之痕跡。  
異常

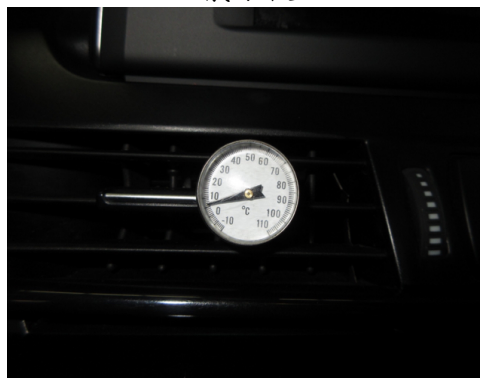
空調溫度

| 查定項目 Inspection Item | 有無異常狀況 Findings | | 備註事項 |
|---|---|---|---|
| 前空調冷氣作動中央出風口溫度 | 6°C | | |
