# YES 車輛查定報告

## 車輛認證總結報告 Vehicle Inspection Findings

廠牌：NISSAN  
排檔型式：自排  
車門數：5門  
儀表里程數：99,543

車型：LIVINA  
引擎號碼：\*\*\*675340\*\*  
車身號碼：\*\*\*GMA0456\*\*

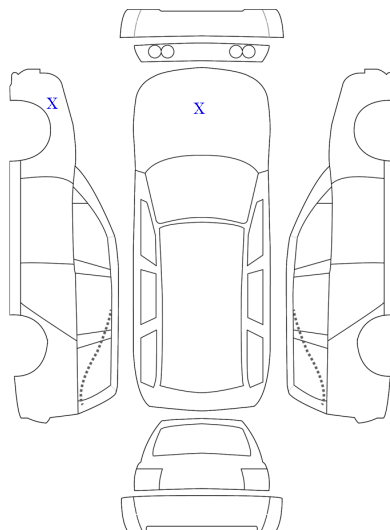
車體外觀圖

左前方有鈑修痕。  
正前方有鈑修痕。

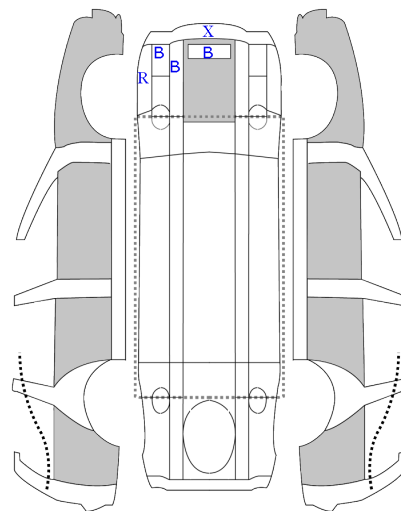
車骨結構圖

無任何異常之痕跡。  
無任何異常之痕跡。  
無任何泡水之痕跡。  
異常

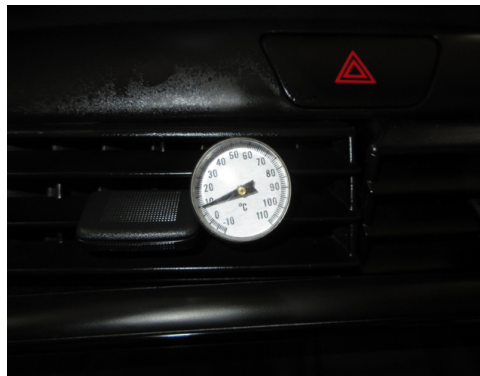
空調溫度

| 查定項目 Inspection Item | 有無異常狀況 Findings | | 備註事項 |
|---|---|---|---|
| 前空調冷氣作動中央出風口溫度 | 10°C | | |
