認證編號 CPF71549248050

## 車輛資料 Vehicle Information

## 車輛認證總結報告 Vehicle Inspection Findings

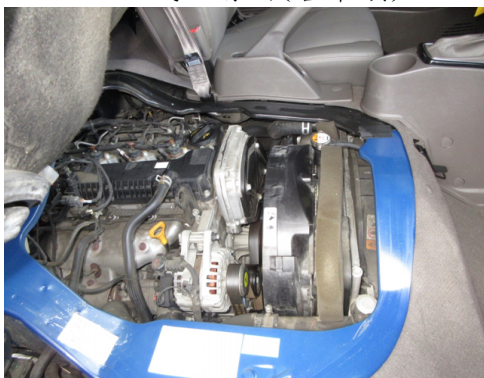
引擎室

本車引擎號碼無異常。

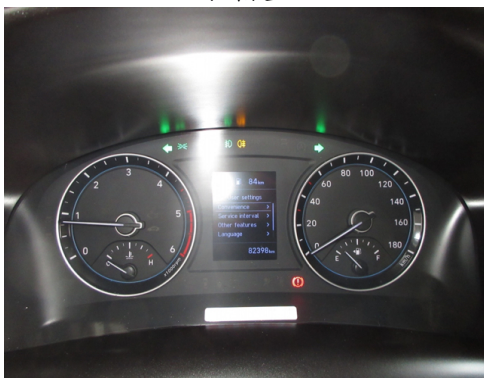
| 現況實車里程 Mileage<br>(僅揭露，不具保證效力) | 82,398 |

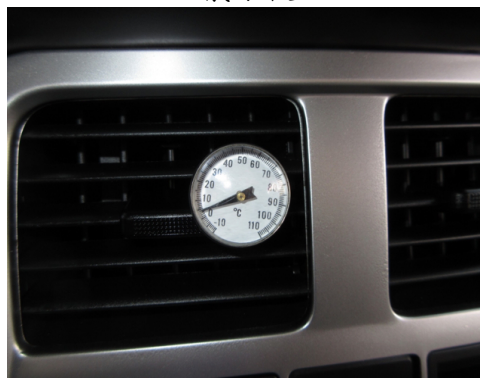
空調溫度

| 查定項目 Inspection Item | 有無異常狀況 Findings | | 備註事項 |
|---|---|---|---|
| 前空調冷氣作動中央出風口溫度 | 4°C | | |
