# YES 車輛認證書

認證編號 CPF71549248113

| 廠牌 Make | BMW |
| 車型 Model | X MODELS |

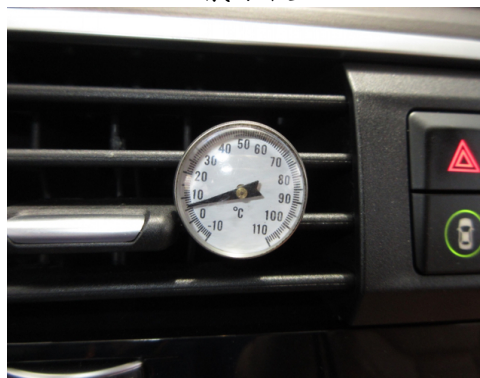
空調溫度

| 查定項目 Inspection Item | 有無異常狀況 Findings | | 備註事項 |
|---|---|---|---|
| 前空調冷氣作動中央出風口溫度 | 7°C | | |
