# YES 車輛認證書

受檢測車輛通過YES認證鑑定標準  
This vehicle has passed the YES Evaluation Standard

認證編號 CPF71549248156

| 車型 Model | PORTER |

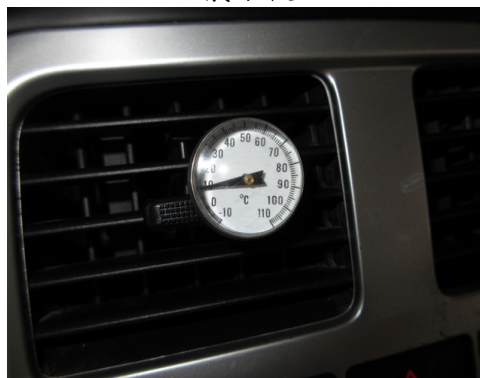
空調溫度

| 查定項目 Inspection Item | 有無異常狀況 Findings | | 備註事項 |
|---|---|---|---|
| 前空調冷氣作動中央出風口溫度 | 10°C | | |
