# YES 車輛認證書

認證編號 CPF71549249031

| 廠牌 Make | BENZ |
| 車型 Model | GLC-CLASS |

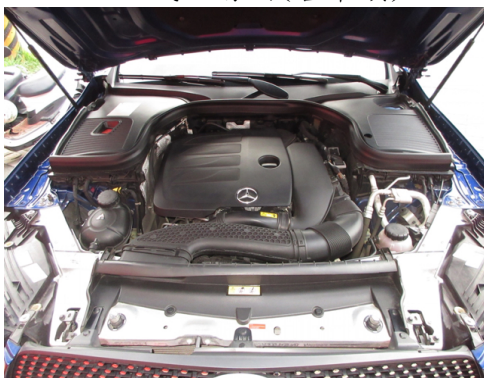
引擎室

本車引擎號碼無異常。

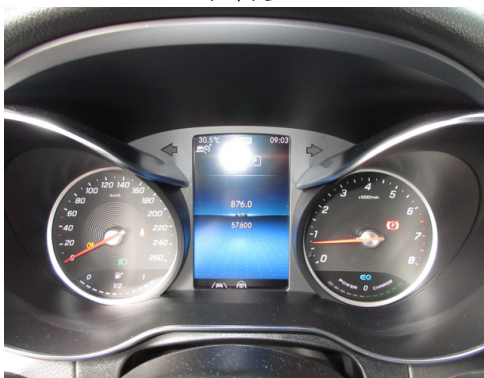
| 現況實車里程 Mileage<br>(僅揭露，不具保證效力) | 57,600 |

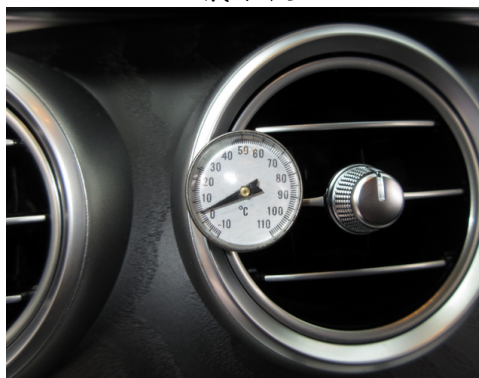
空調溫度

| 查定項目 Inspection Item | 有無異常狀況 Findings | | 備註事項 |
|---|---|---|---|
| 檢查室外氣溫 | 30 °C | | |
| 前空調冷氣作動中央出風口溫度 | 5 °C | | |
