# YES 車輛認證書

認證編號 CPF71549249038

| 廠牌 Make | KIA |
| 車型 Model | KAON |

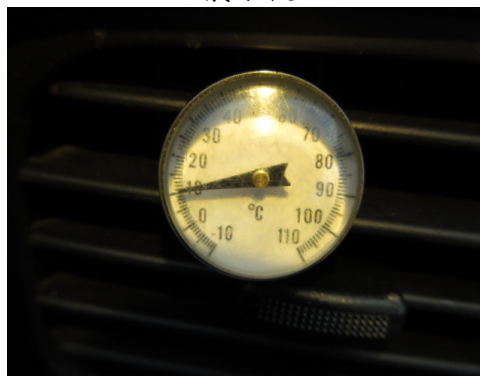
空調溫度

| 查定項目 Inspection Item | 有無異常狀況 Findings | | 備註事項 |
|---|---|---|---|
| 前空調冷氣作動中央出風口溫度 | 10 °C | | |
