# YES 車輛認證書

認證編號 CPF7154924A044

## 車輛資料 Vehicle Information

## 車輛認證總結報告 Vehicle Inspection Findings

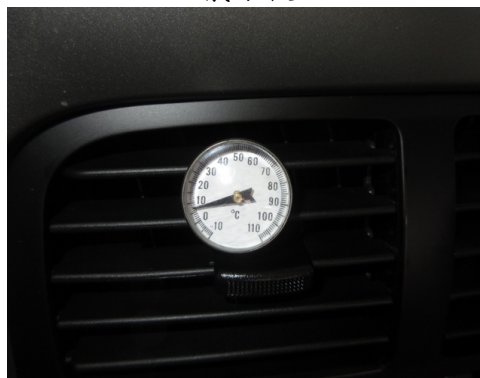
空調溫度

| 查定項目 Inspection Item | 有無異常狀況 Findings | | 備註事項 |
|---|---|---|---|
| 前空調冷氣作動中央出風口溫度 | | 7°C | |
