# YES 車輛認證書

## 車輛認證總結報告 Vehicle Inspection Findings

認證編號 CPF7154924A094

| 車型 Model | YARIS |

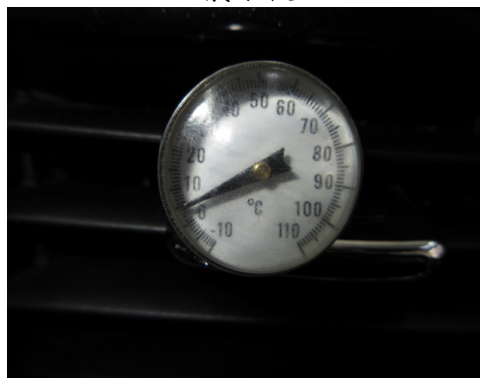
空調溫度

| 查定項目 Inspection Item | 有無異常狀況 Findings | | 備註事項 |
|---|---|---|---|
| 前空調冷氣作動中央出風口溫度 | 5 °C | | |
