# YES 車輛認證書

認證編號 CPF7154924B056

| 廠牌 Make | HINO |
| 車型 Model | 300 |

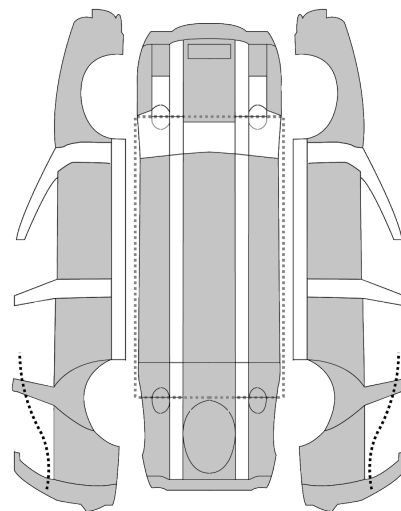
車骨結構圖

本車體骨架結構無修復跡象。

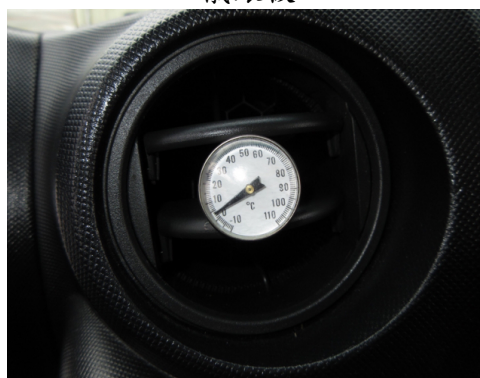
空調溫度

| 查定項目 Inspection Item | 有無異常狀況 Findings | | 備註事項 |
|---|---|---|---|
| 前空調冷氣作動中央出風口溫度 | 4°C | | |
