認證編號 CPF7154924C004

## 車輛資料 Vehicle Information

## 車輛認證總結報告 Vehicle Inspection Findings

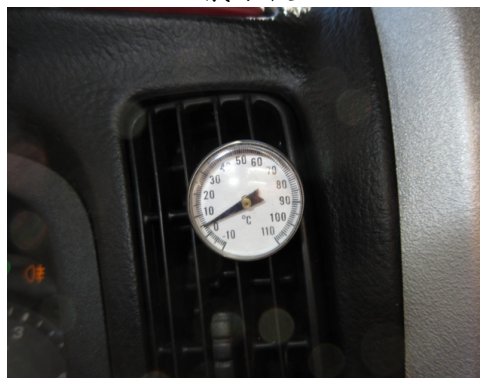
空調溫度

| 查定項目 Inspection Item | 有無異常狀況 Findings | | 備註事項 |
|---|---|---|---|
| 前空調冷氣作動中央出風口溫度 | 5°C | | |
