# YES 車輛認證書

認證編號 CPF7154924C066

| 廠牌 Make | MITSUBISHI |
| 車型 Model | DELICA |

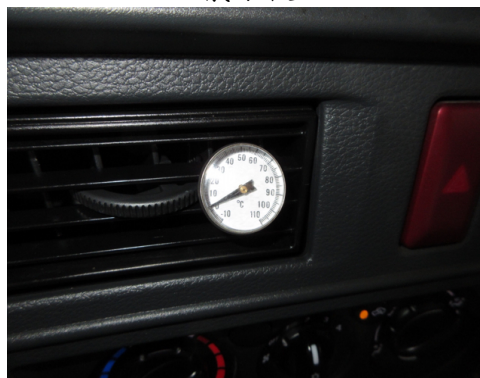
空調溫度

| 5. 前空調風速開關各段風速 | 正常 | 6. 前空調冷氣作動中央出風口溫度 | 2°C |
