認證編號 CPF7154924C074

## 車輛資料 Vehicle Information

## 車輛認證總結報告 Vehicle Inspection Findings

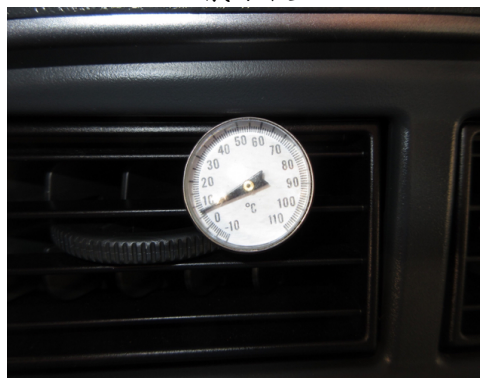
空調溫度

| 1. 檢查室外氣溫 | 25°C | 2. 後空調冷氣作動中央出風口溫度 | 10°C |
| 5. 前空調風速開關各段風速 | 正常 | 6. 前空調冷氣作動中央出風口溫度 | 7°C |
