認證編號 CPF7154924C078

## 車輛資料 Vehicle Information

| 廠牌 Make | MITSUBISHI |
| 車型 Model | DELICA |

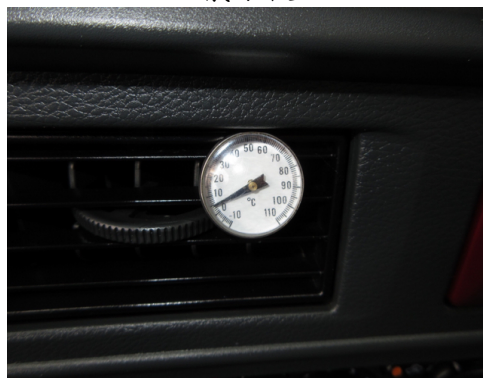
空調溫度

| 5. 前空調風速開關各段風速 | 正常 | 6. 前空調冷氣作動中央出風口溫度 | 5℃ |
