認證編號 CPF7154924C089

## 車輛資料 Vehicle Information

## 車輛認證總結報告 Vehicle Inspection Findings

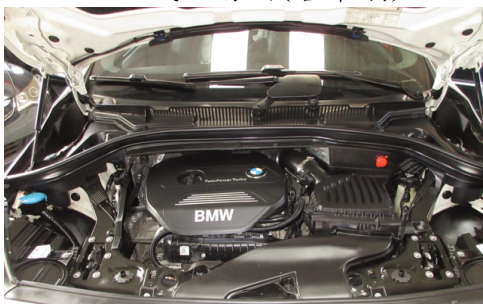
引擎室

| 5. 外觀有無漏油/水跡象 | 異常 | 6. 運轉時有無抖動或異常聲響 | 正常 |

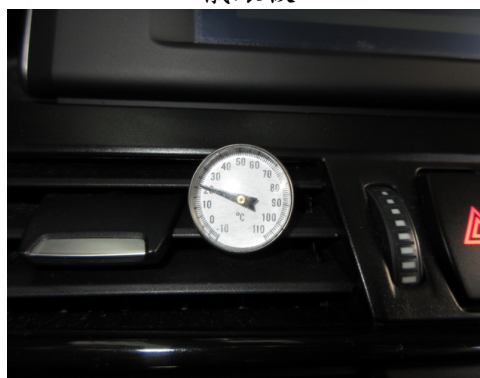
空調溫度

| 1. 檢查室外氣溫 | 20°C | 2. 後空調冷氣作動中央出風口溫度 | 24°C |
| 5. 前空調風速開關各段風速 | 正常 | 6. 前空調冷氣作動中央出風口溫度 | 22°C |
