認證編號 CPF7154924C131

## 車輛資料 Vehicle Information

## 車輛認證總結報告 Vehicle Inspection Findings

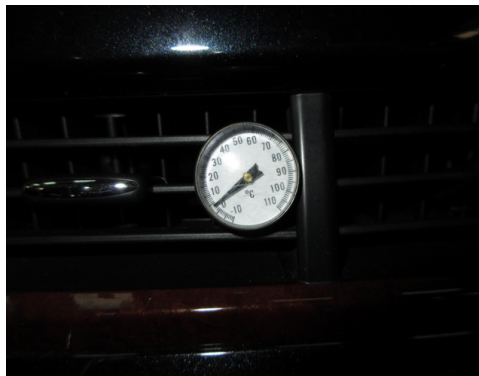
空調溫度

| 1. 檢查室外氣溫 | 18°C | 2. 後空調冷氣作動中央出風口溫度 | 10°C |
| 5. 前空調風速開關各段風速 | 正常 | 6. 前空調冷氣作動中央出風口溫度 | 4°C |
