認證編號 CPF7154924C149

## 車輛資料 Vehicle Information

## 車輛認證總結報告 Vehicle Inspection Findings

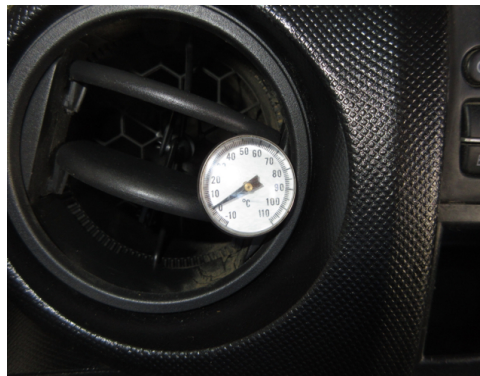
空調溫度

| 5. 前空調風速開關各段風速 | 正常 | 6. 前空調冷氣作動中央出風口溫度 | 3°C |
