認證編號 CPF71549251052

## 車輛資料 Vehicle Information

| 車型 Model | VITARA |

## 車輛認證總結報告 Vehicle Inspection Findings

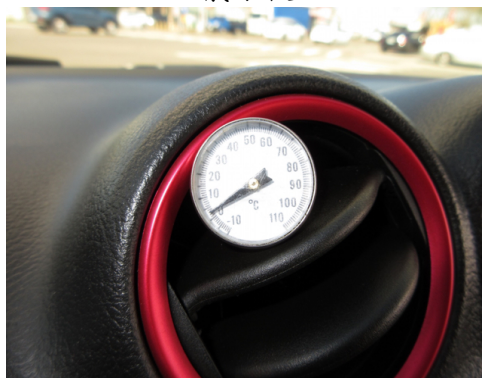
空調溫度

| 5. 前空調風速開關各段風速 | 正常 | 6. 前空調冷氣作動中央出風口溫度 | 3°C |
