認證編號 CPF71549251069

## 車輛資料 Vehicle Information

| 車型 Model | HR-V |

## 車輛認證總結報告 Vehicle Inspection Findings

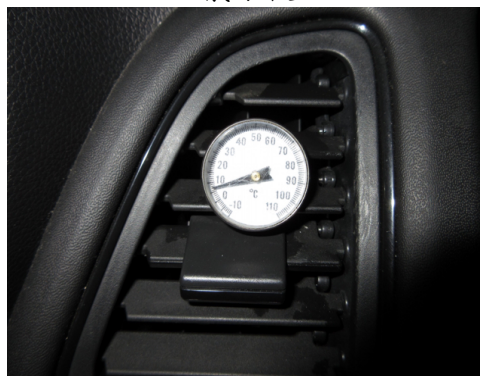
空調溫度

| 5. 前空調風速開關各段風速 | 正常 | 6. 前空調冷氣作動中央出風口溫度 | 7°C |
