認證編號 CPF71549251070

## 車輛資料 Vehicle Information

| 廠牌 Make | BENZ |
| 車型 Model | C-CLASS |

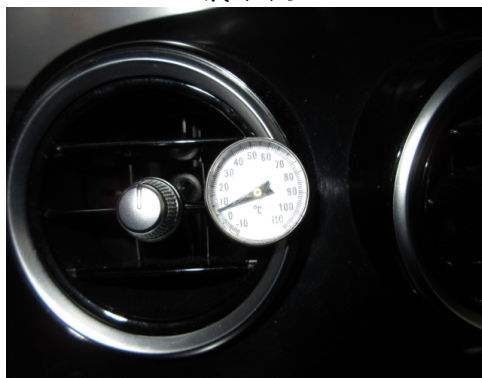
空調溫度

| 1. 檢查室外氣溫 | 22°C | 2. 後空調冷氣作動中央出風口溫度 | 9°C |
| 5. 前空調風速開關各段風速 | 正常 | 6. 前空調冷氣作動中央出風口溫度 | 7°C |
