# YES 車輛認證書

認證編號 CPF71549251096

| 廠牌 Make | TOYOTA |
| 車型 Model | ALTIS |

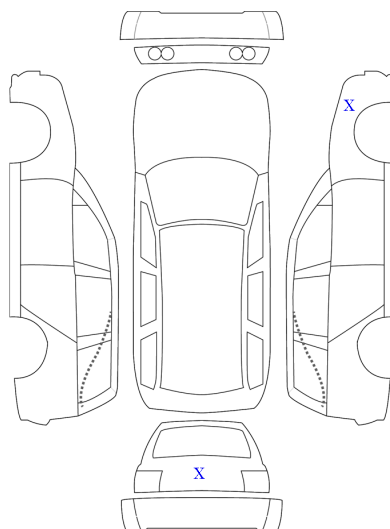
車體外觀圖

本車輛無泡水跡象。

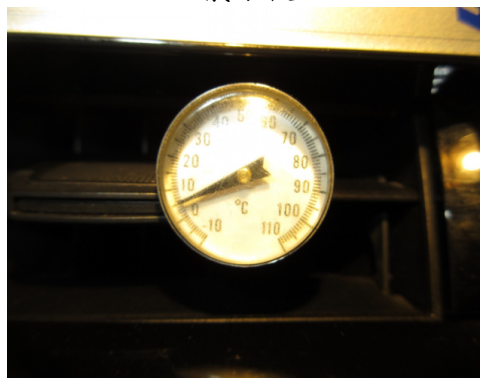
空調溫度

| 1. 檢查室外氣溫 | 21°C | 2. 後空調冷氣作動中央出風口溫度 | 7°C |
| 5. 前空調風速開關各段風速 | 正常 | 6. 前空調冷氣作動中央出風口溫度 | 5°C |
