認證編號 CPF71549251097

## 車輛資料 Vehicle Information

## 車輛認證總結報告 Vehicle Inspection Findings

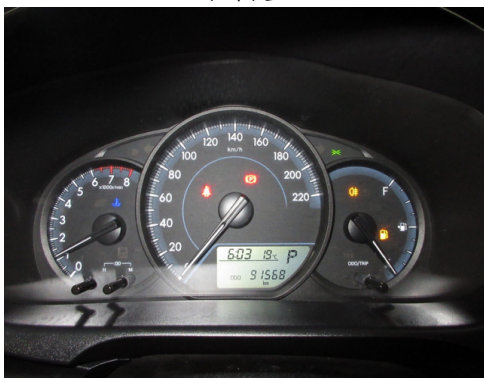
| 現況實車里程 Mileage<br>(僅揭露，不具保證效力) | 91,568 |

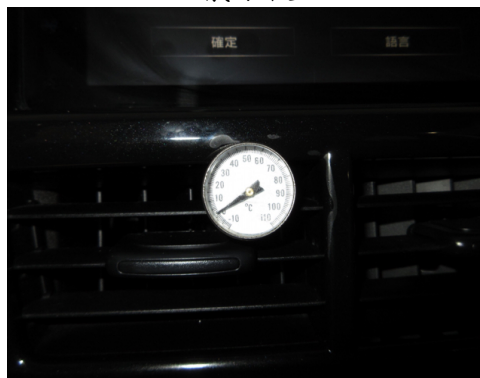
空調溫度

| 5. 前空調風速開關各段風速 | 正常 | 6. 前空調冷氣作動中央出風口溫度 | 3°C |
