認證編號 CPF71549251098

## 車輛資料 Vehicle Information

## 車輛認證總結報告 Vehicle Inspection Findings

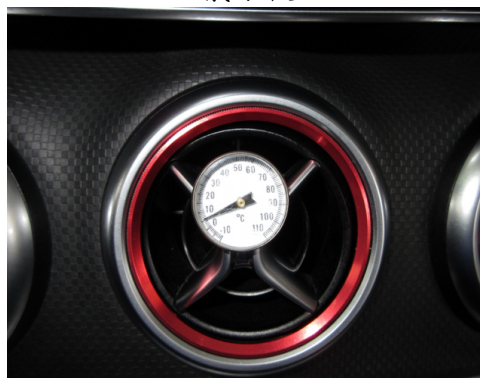
空調溫度

| 5. 前空調風速開關各段風速 | 正常 | 6. 前空調冷氣作動中央出風口溫度 | 5°C |
