# YES 車輛認證書

認證編號 CPF71549252020

## 車輛認證總結報告 Vehicle Inspection Findings

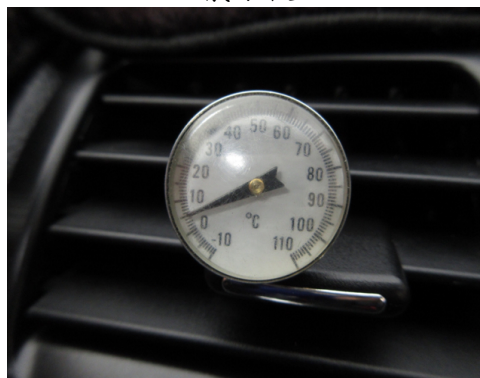
空調溫度

| 5. 前空調風速開關各段風速 | 正常 | 6. 前空調冷氣作動中央出風口溫度 | 5°C |
