# YES 車輛認證書

認證編號 CPF71549252036

| 車型 Model | SIENTA |
| 年份 Year | 2020/01 |

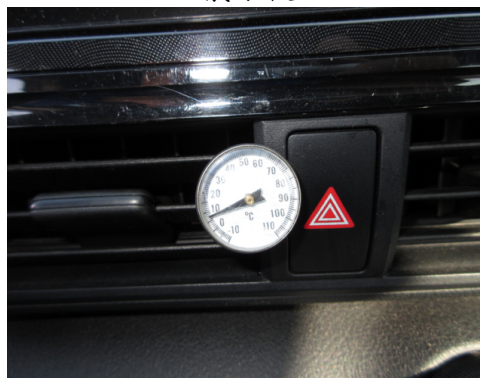
空調溫度

| 5. 前空調風速開關各段風速 | 正常 | 6. 前空調冷氣作動中央出風口溫度 | 8°C |
