認證編號 CPF71549252046

## 車輛資料 Vehicle Information

## 車輛認證總結報告 Vehicle Inspection Findings

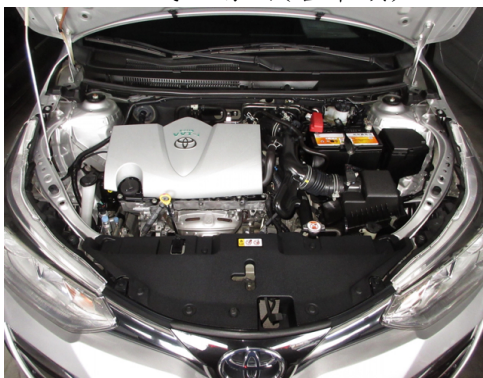
引擎室

本車引擎號碼無異常。

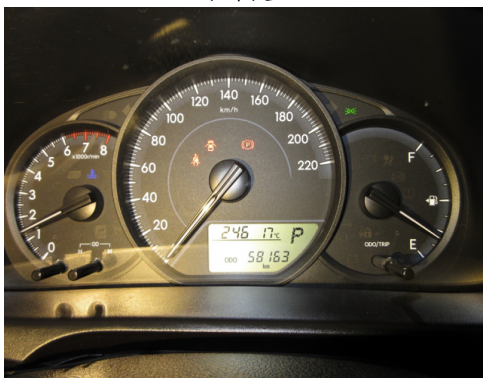
| 現況實車里程 Mileage<br>(僅揭露，不具保證效力) | 58,163 |

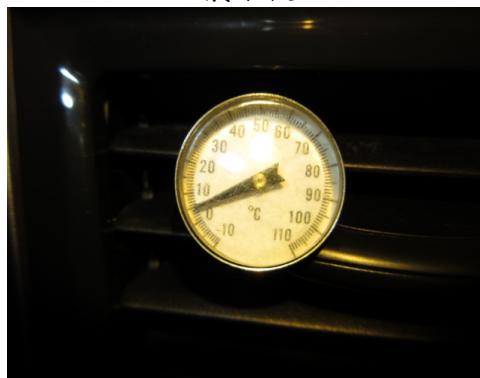
空調溫度

| 5. 前空調風速開關各段風速 | 正常 | 6. 前空調冷氣作動中央出風口溫度 | 5°C |
