# YES 車輛認證書

## 車輛認證總結報告 Vehicle Inspection Findings

認證編號 CPF71549252064

### 車輛資料 Vehicle Information

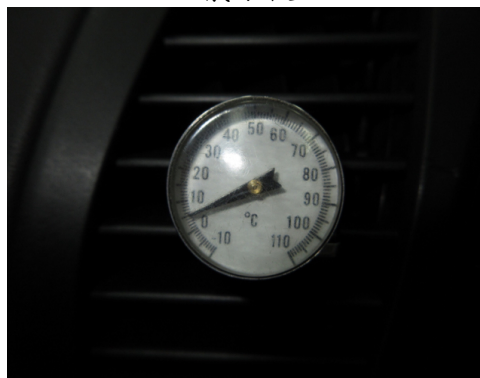
空調溫度

| 1. 檢查室外氣溫 | 22°C | 2. 後空調冷氣作動中央出風口溫度 | 7°C |
| 5. 前空調風速開關各段風速 | 正常 | 6. 前空調冷氣作動中央出風口溫度 | 5°C |
