認證編號 CPF71549252067

## 車輛資料 Vehicle Information

## 車輛認證總結報告 Vehicle Inspection Findings

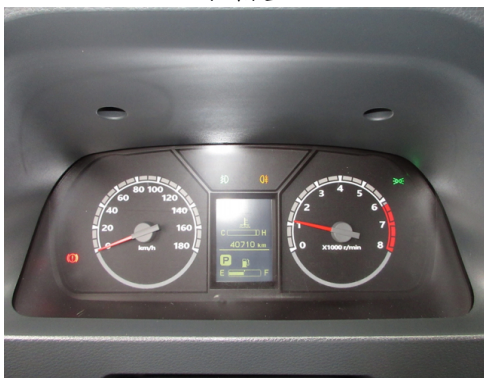
| 現況實車里程 Mileage<br>(僅揭露，不具保證效力) | 40,710 |

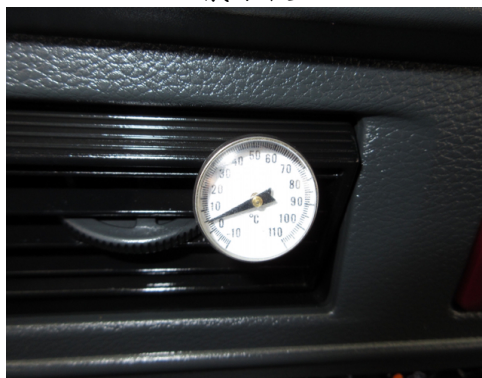
空調溫度

| 5. 前空調風速開關各段風速 | 正常 | 6. 前空調冷氣作動中央出風口溫度 | 5℃ |
