認證編號 CPF71549252102

## 車輛資料 Vehicle Information

## 車輛認證總結報告 Vehicle Inspection Findings

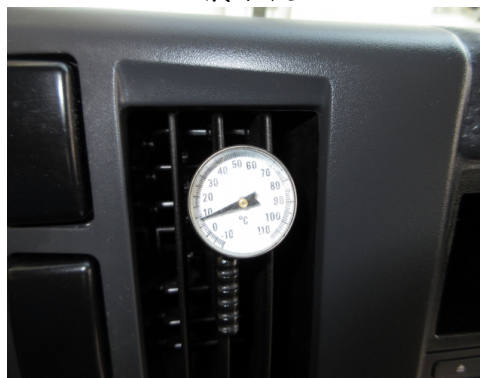
空調溫度

| 5. 前空調風速開關各段風速 | 正常 | 6. 前空調冷氣作動中央出風口溫度 | 9°C |
