認證編號 CPF71549252105

## 車輛資料 Vehicle Information

## 車輛認證總結報告 Vehicle Inspection Findings

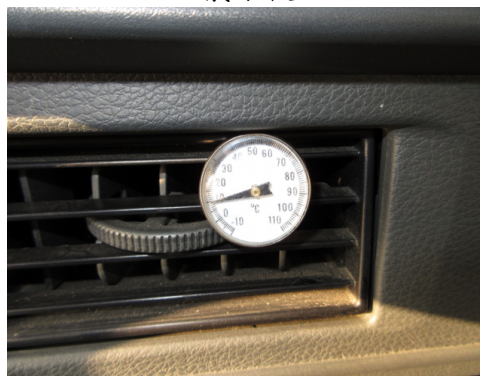
空調溫度

| 5. 前空調風速開關各段風速 | 正常 | 6. 前空調冷氣作動中央出風口溫度 | 10°C |
