# YES 車輛認證書

認證編號 CPF71549252111

| 廠牌 Make | BENZ |
| 車型 Model | GLA-CLASS |

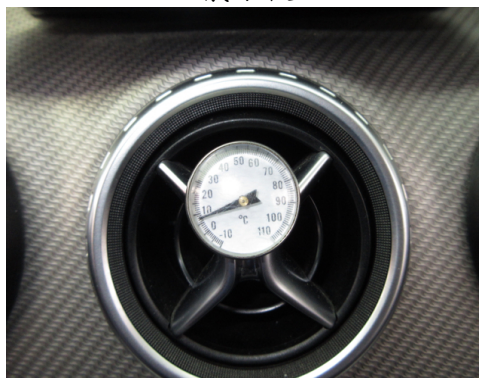
空調溫度

| 5. 前空調風速開關各段風速 | 正常 | 6. 前空調冷氣作動中央出風口溫度 | 8°C |
