認證編號 CPF71549252115

## 車輛資料 Vehicle Information

## 車輛認證總結報告 Vehicle Inspection Findings

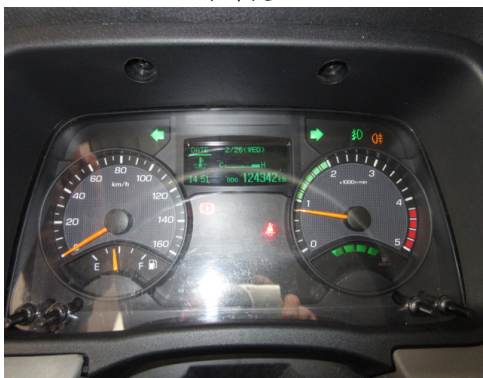
| 現況實車里程 Mileage<br>(僅揭露，不具保證效力) | 124,342 |

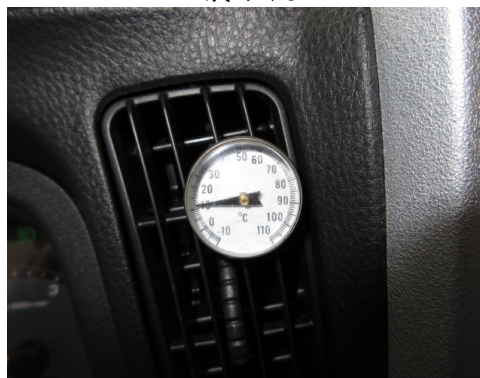
空調溫度

| 5. 前空調風速開關各段風速 | 正常 | 6. 前空調冷氣作動中央出風口溫度 | 11°C |
