認證編號 CPF71549253015

## 車輛資料 Vehicle Information

## 車輛認證總結報告 Vehicle Inspection Findings

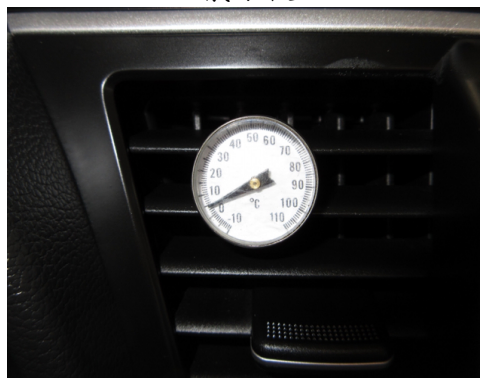
空調溫度

| 5. 前空調風速開關各段風速 | 正常 | 6. 前空調冷氣作動中央出風口溫度 | 5°C |
