認證編號 CPF71549253039

## 車輛資料 Vehicle Information

## 車輛認證總結報告 Vehicle Inspection Findings

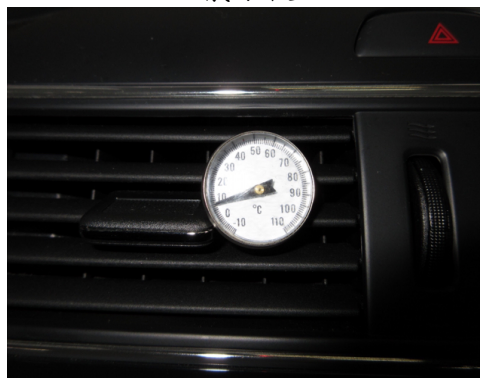
空調溫度

| 5. 前空調風速開關各段風速 | 正常 | 6. 前空調冷氣作動中央出風口溫度 | 8°C |
