認證編號 CPF71549253044

## 車輛資料 Vehicle Information

## 車輛認證總結報告 Vehicle Inspection Findings

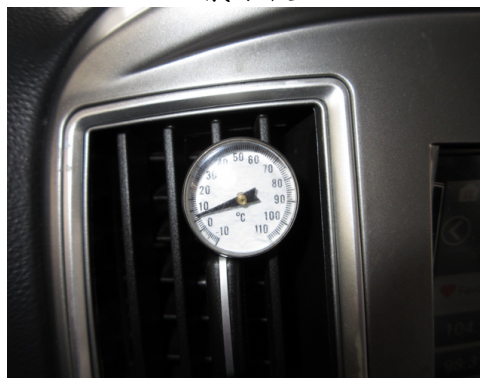
空調溫度

| 5. 前空調風速開關各段風速 | 正常 | 6. 前空調冷氣作動中央出風口溫度 | 7°C |
