認證編號 CPF71549253045

## 車輛資料 Vehicle Information

| 廠牌 Make | MITSUBISHI |
| 車型 Model | OUTLANDER |

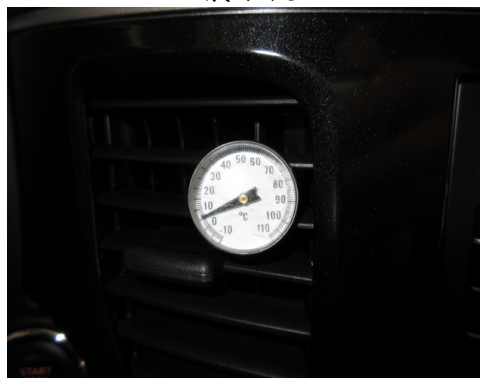
空調溫度

| 5. 前空調風速開關各段風速 | 正常 | 6. 前空調冷氣作動中央出風口溫度 | 6°C |
