認證編號 CPF71549253091

## 車輛資料 Vehicle Information

## 車輛認證總結報告 Vehicle Inspection Findings

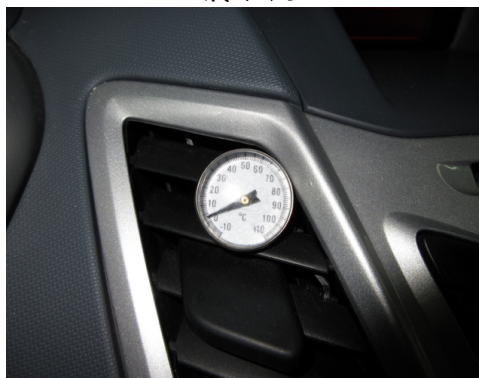
空調溫度

| 5. 前空調風速開關各段風速 | 正常 | 6. 前空調冷氣作動中央出風口溫度 | 4°C |
