認證編號 CPF71549253105

## 車輛資料 Vehicle Information

## 車輛認證總結報告 Vehicle Inspection Findings

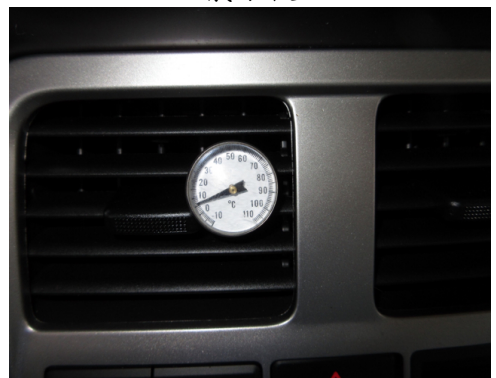
空調溫度

| 5. 前空調風速開關各段風速 | 正常 | 6. 前空調冷氣作動中央出風口溫度 | 7°C |
