# YES 車輛認證書

受檢測車輛通過YES認證鑑定標準  
This vehicle has passed the YES Evaluation Standard

認證編號 CPF71549253112

| 車型 Model | CITY |

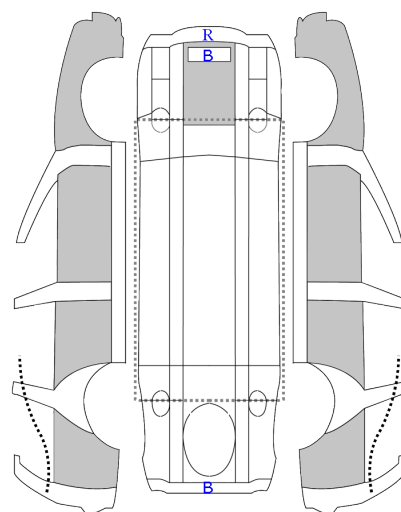
車骨結構圖

本車體骨架結構無修復跡象。
