# YES 車輛查定報告

**查定編號** CPF71549253117

| 廠牌 Make | HYUNDAI |
| 車型 Model | MATRIX |

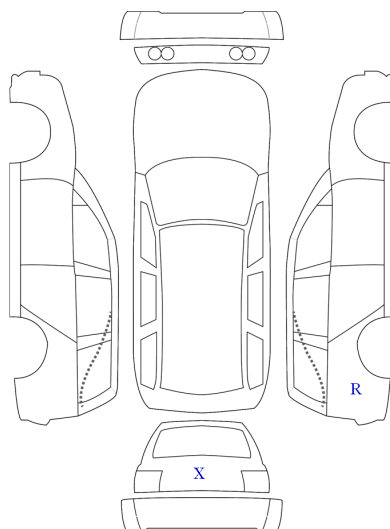
車體外觀圖

右後方有鈑修痕。  
正前方有鈑修痕。  
正後方有鈑修痕。

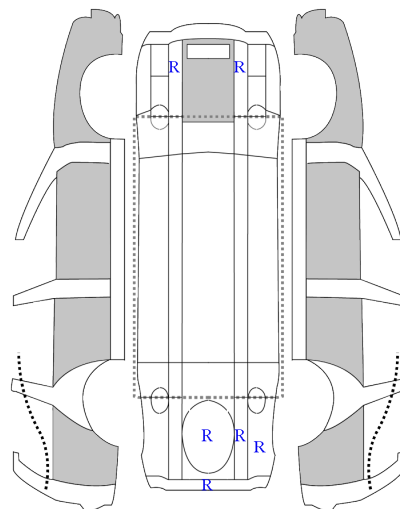
車骨結構圖

無任何異常之痕跡。  
無任何異常之痕跡。  
無任何泡水之痕跡。  
異常
