認證編號 CPF71549253118

## 車輛資料 Vehicle Information

## 車輛認證總結報告 Vehicle Inspection Findings

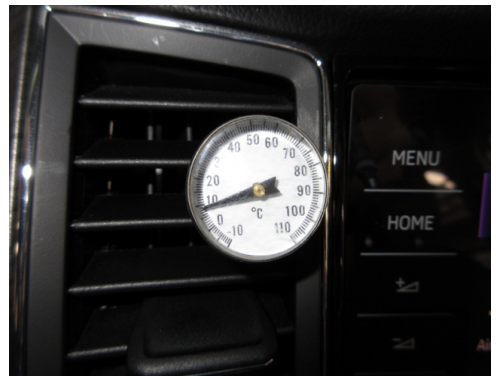
空調溫度

| 5. 前空調風速開關各段風速 | 正常 | 6. 前空調冷氣作動中央出風口溫度 | 8°C |
