認證編號 CPF71549253129

## 車輛資料 Vehicle Information

## 車輛認證總結報告 Vehicle Inspection Findings

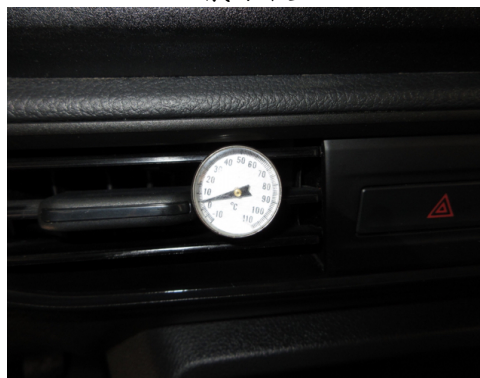
空調溫度

| 5. 前空調風速開關各段風速 | 正常 | 6. 前空調冷氣作動中央出風口溫度 | 5°C |
