# YES 車輛認證書

認證編號 CPF71549253142

| 廠牌 Make | LAND ROVER |
| 車型 Model | FREELANDER |

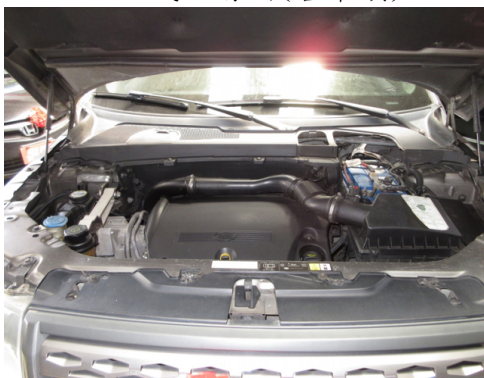
引擎室

| 5. 外觀有無漏油/水跡象 | 異常 | 6. 運轉時有無抖動或異常聲響 | 正常 |

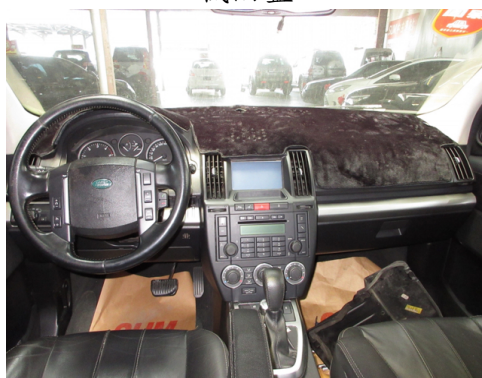
儀錶板

| 3. 警告指示燈有無異常作動 | 異常 | 4. 機油油量、油質有無異常 | 正常 |

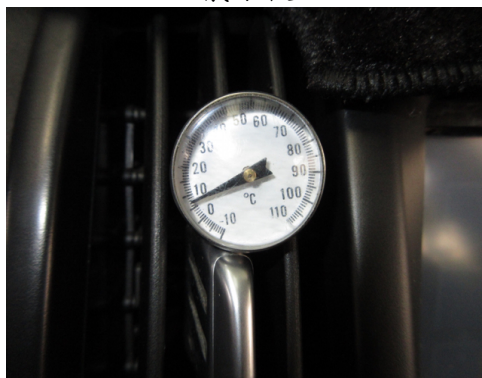
空調溫度

| 5. 前空調風速開關各段風速 | 正常 | 6. 前空調冷氣作動中央出風口溫度 | 7°C |
